โครงการ ก่อสร้างอาคารศูนย์การแพทย์ธรรมศาสตร์

บริษัท เอ็นไวแล็บ จำกัด

วันที่ 2 มิถุนายน 2564

ผลการตรวจวัดคุณภาพสิ่งแวดล้อม ประจำเดือนพฤษภาคม 2564

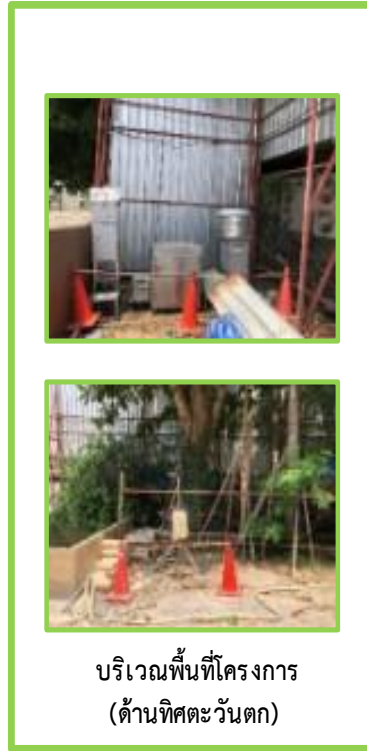
บริเวณพื้นที่โครงการ
(ด้านทิศตะวันตก)

ตำแหน่งการติดตั้งเครื่องมือตรวจวัดคุณภาพสิ่งแวดล้อม

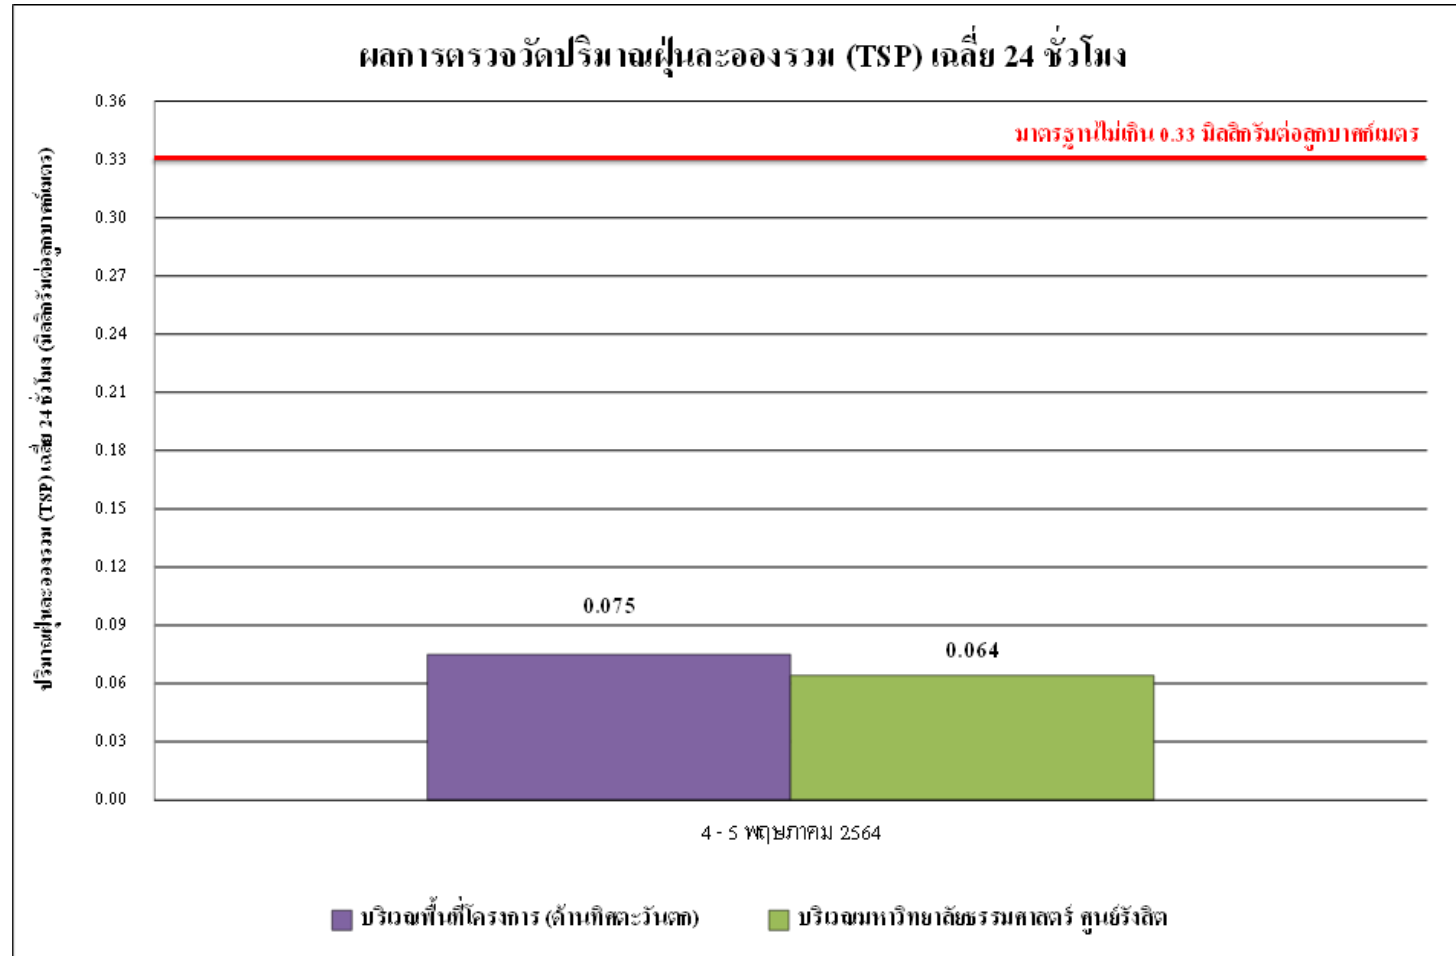
ผลการตรวจวัดปริมาณฝุ่นละอองรวม (TSP) เฉลี่ย 24 ชั่วโมง

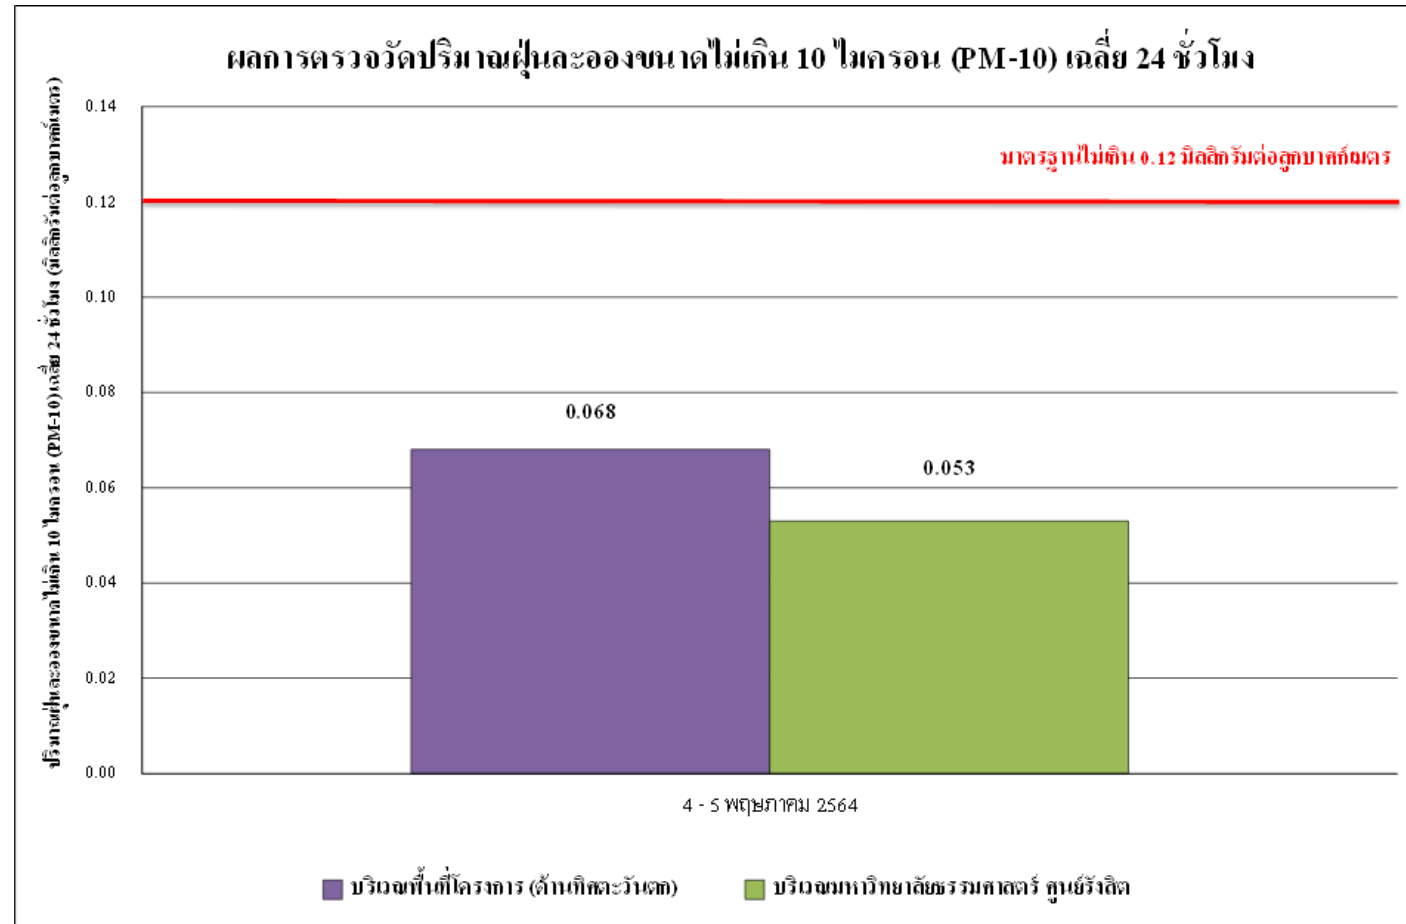
ผลการตรวจวัดปริมาณฝุ่นละอองขนาดเล็กไม่เกิน 10 ไมครอน (PM-10) เฉลี่ย 24 ชั่วโมง

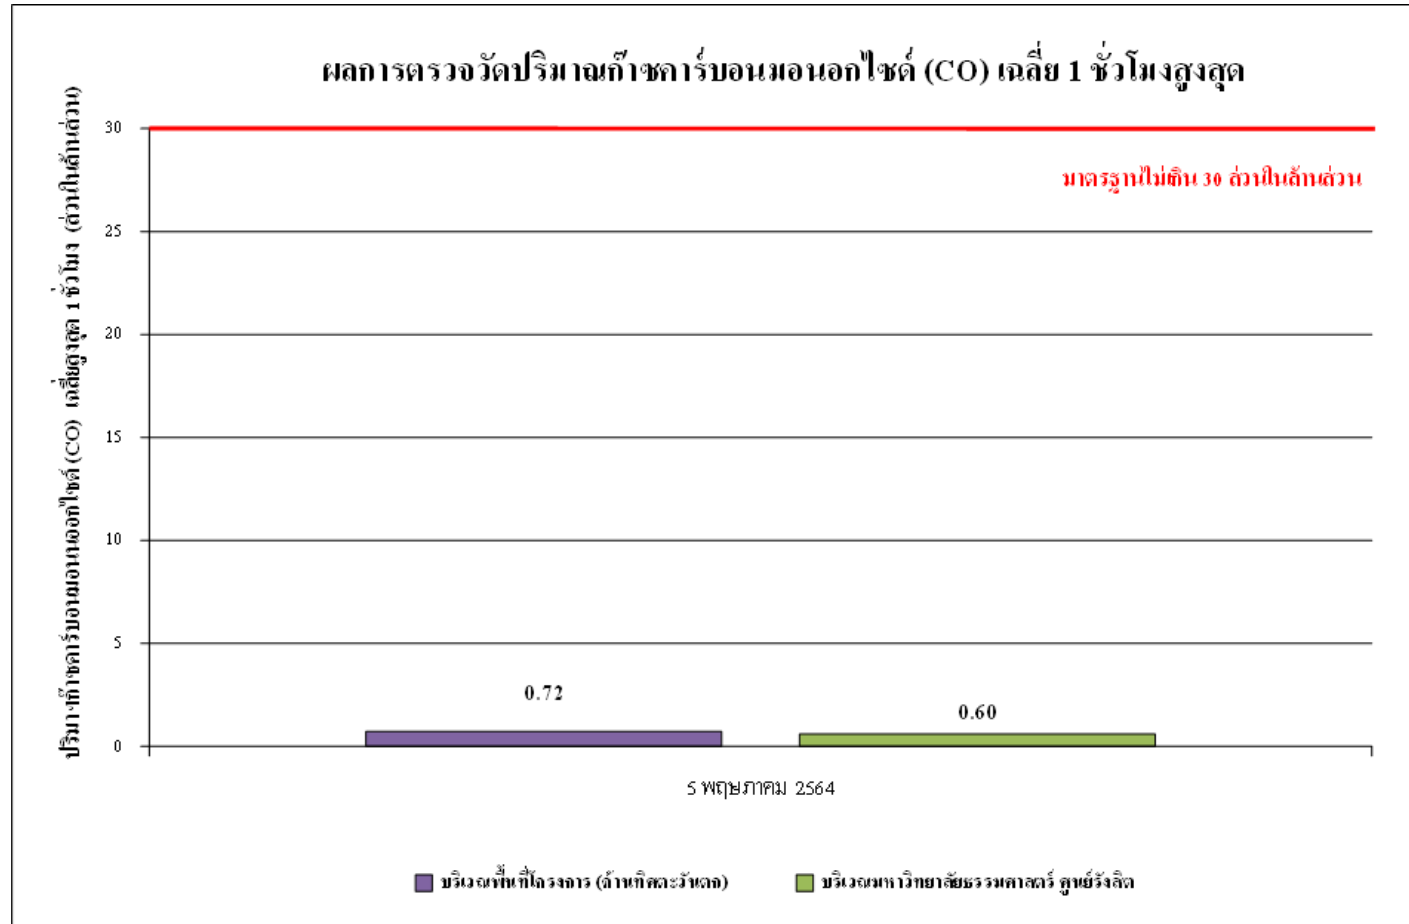
ผลการตรวจวัดปริมาณก๊าซคาร์บอนมอนอกไซด์ (CO) เฉลี่ย 1 ชั่วโมงสูงสุด

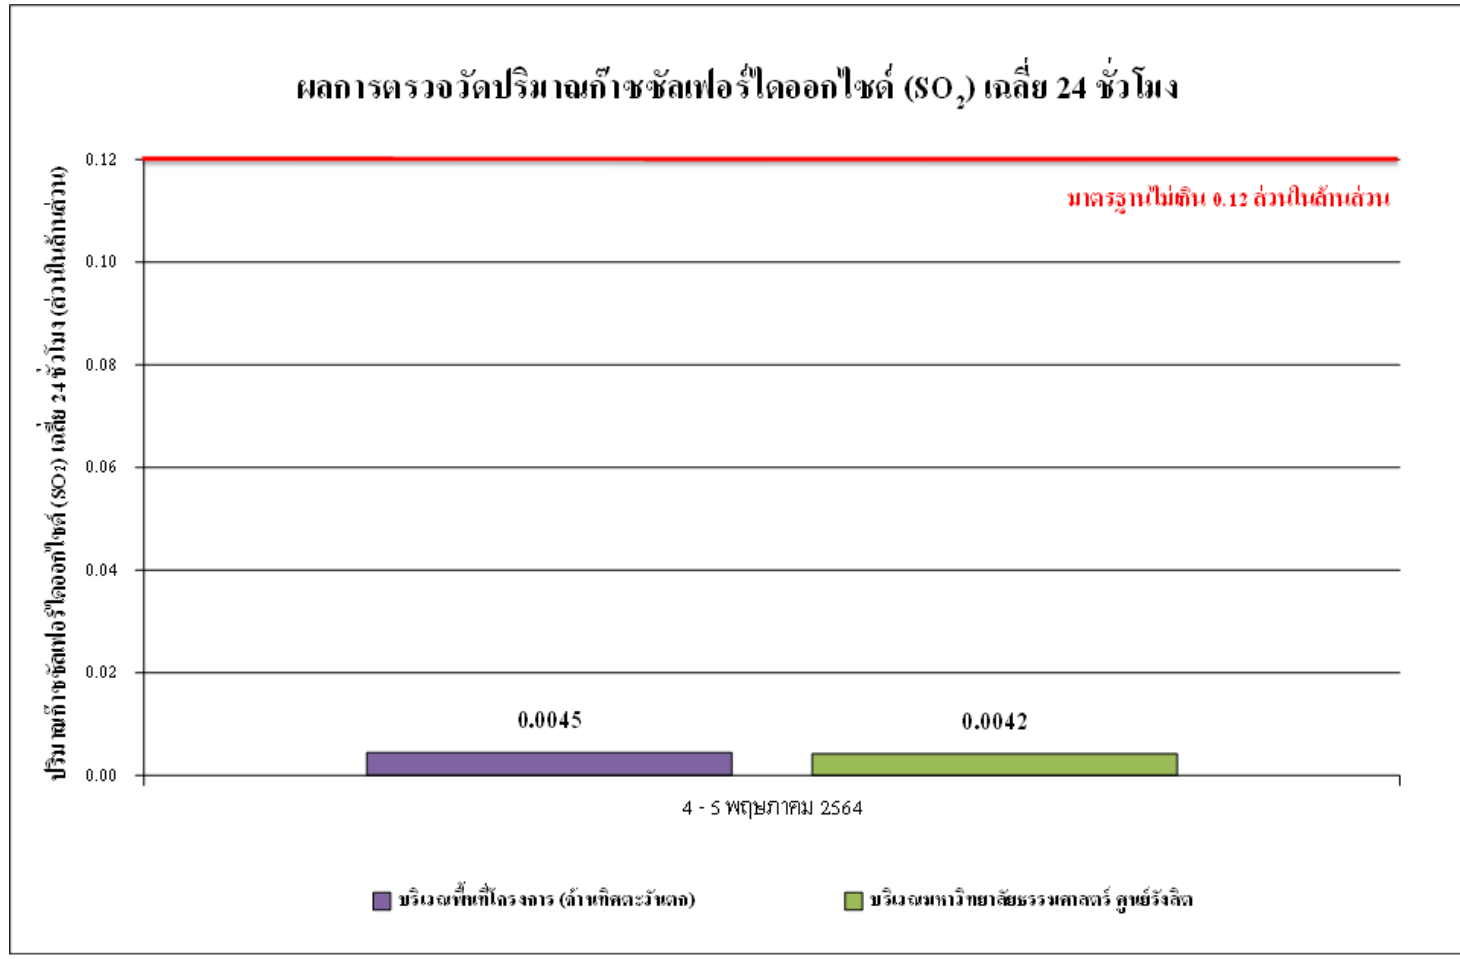
ผลการตรวจวัดปริมาณก๊าซซัลเฟอร์ไดออกไซด์ (SO₂) เฉลี่ย 24 ชั่วโมง

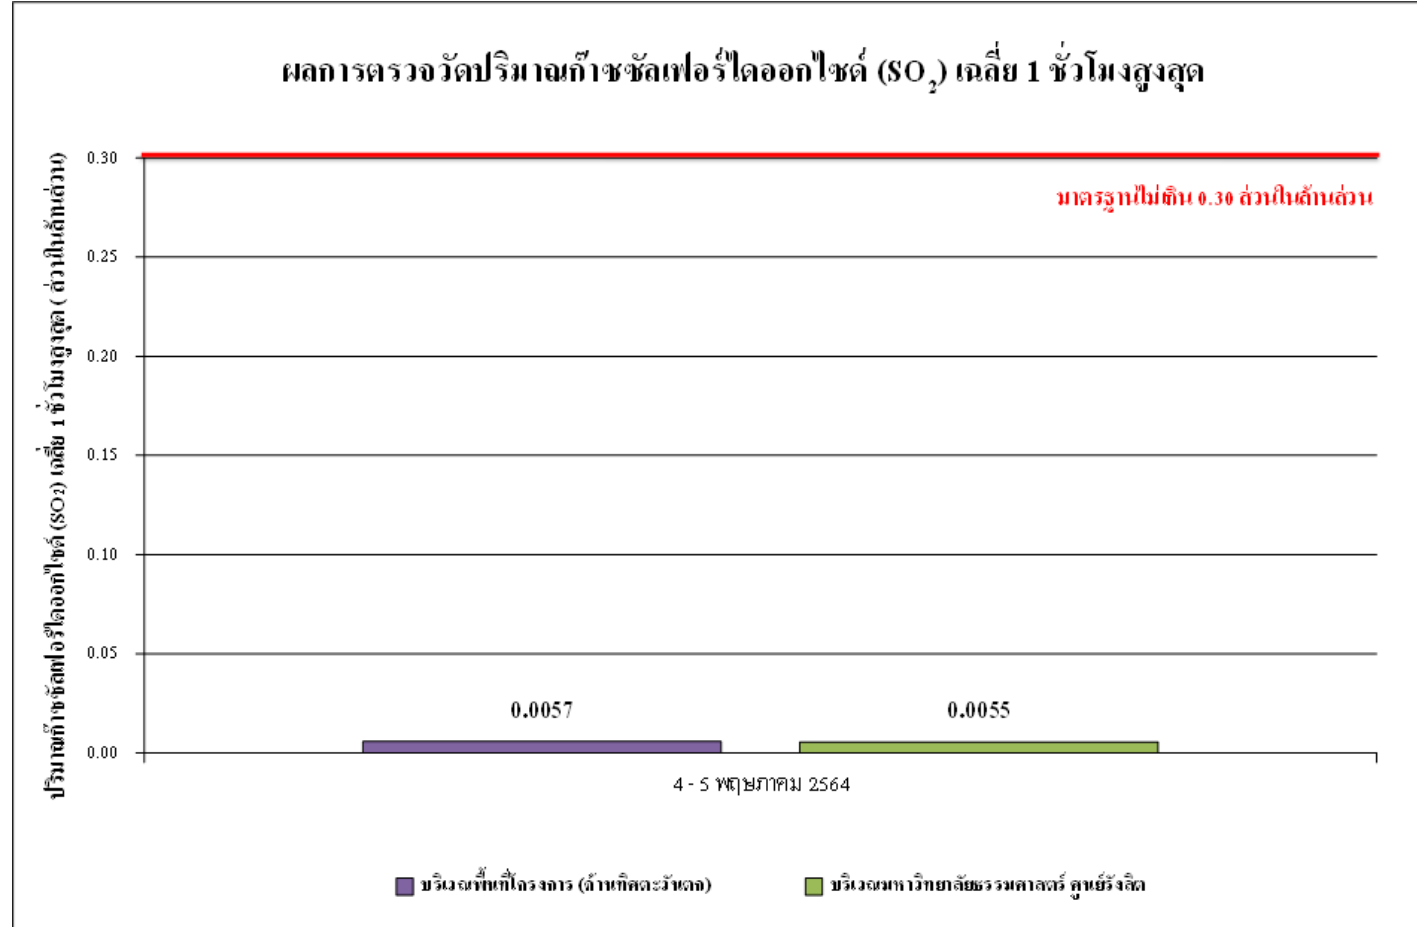
ผลการตรวจวัดปริมาณก๊าซซัลเฟอร์ไดออกไซด์ (SO₂) เฉลี่ย 1 ชั่วโมงสูงสุด

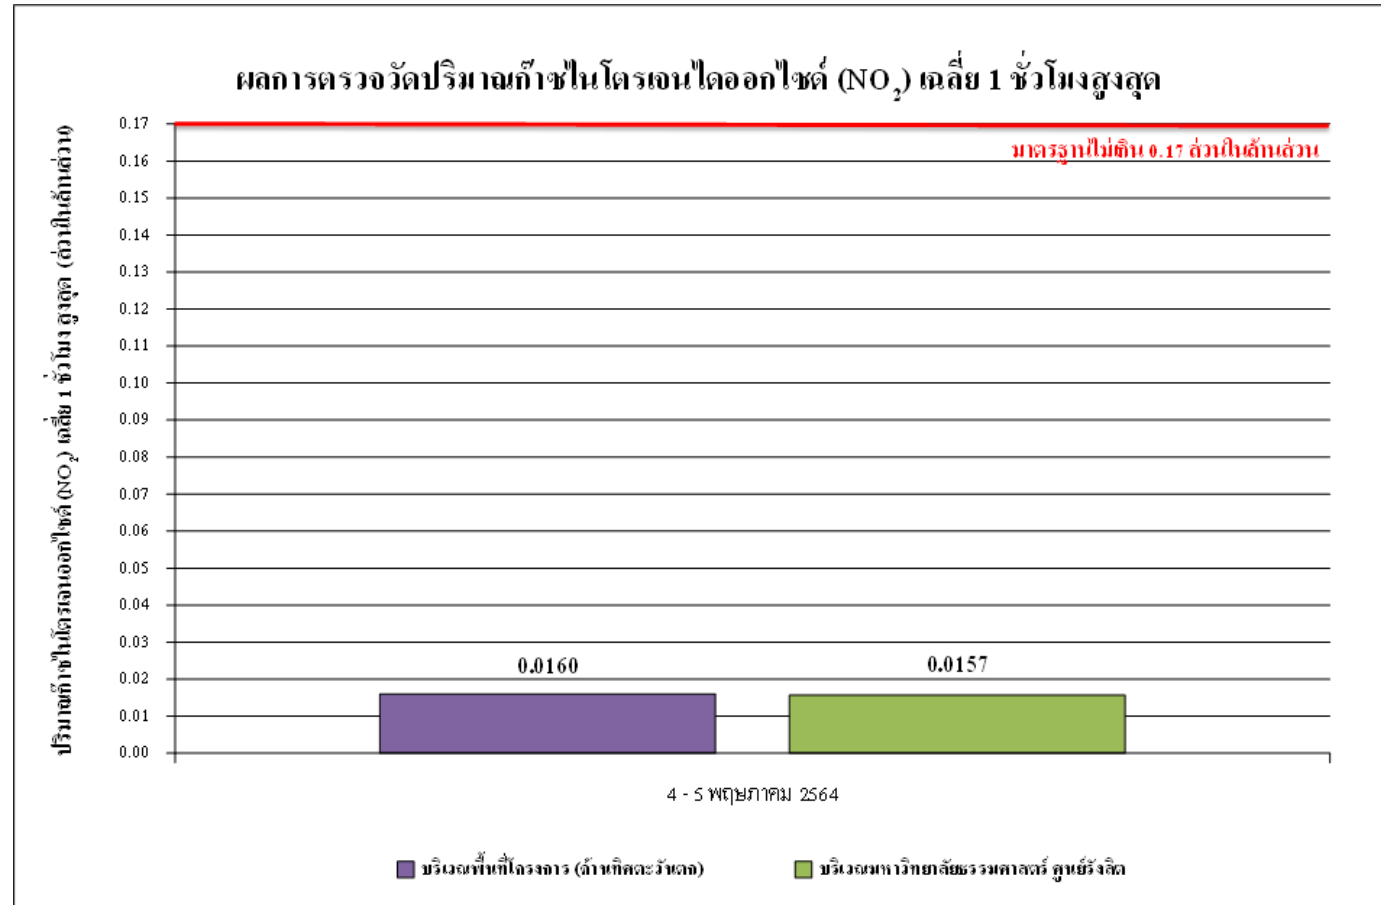
ผลการตรวจวัดปริมาณก๊าซไนโตรเจนไดออกไซด์ (NO₂) เฉลี่ย 1 ชั่วโมงสูงสุด

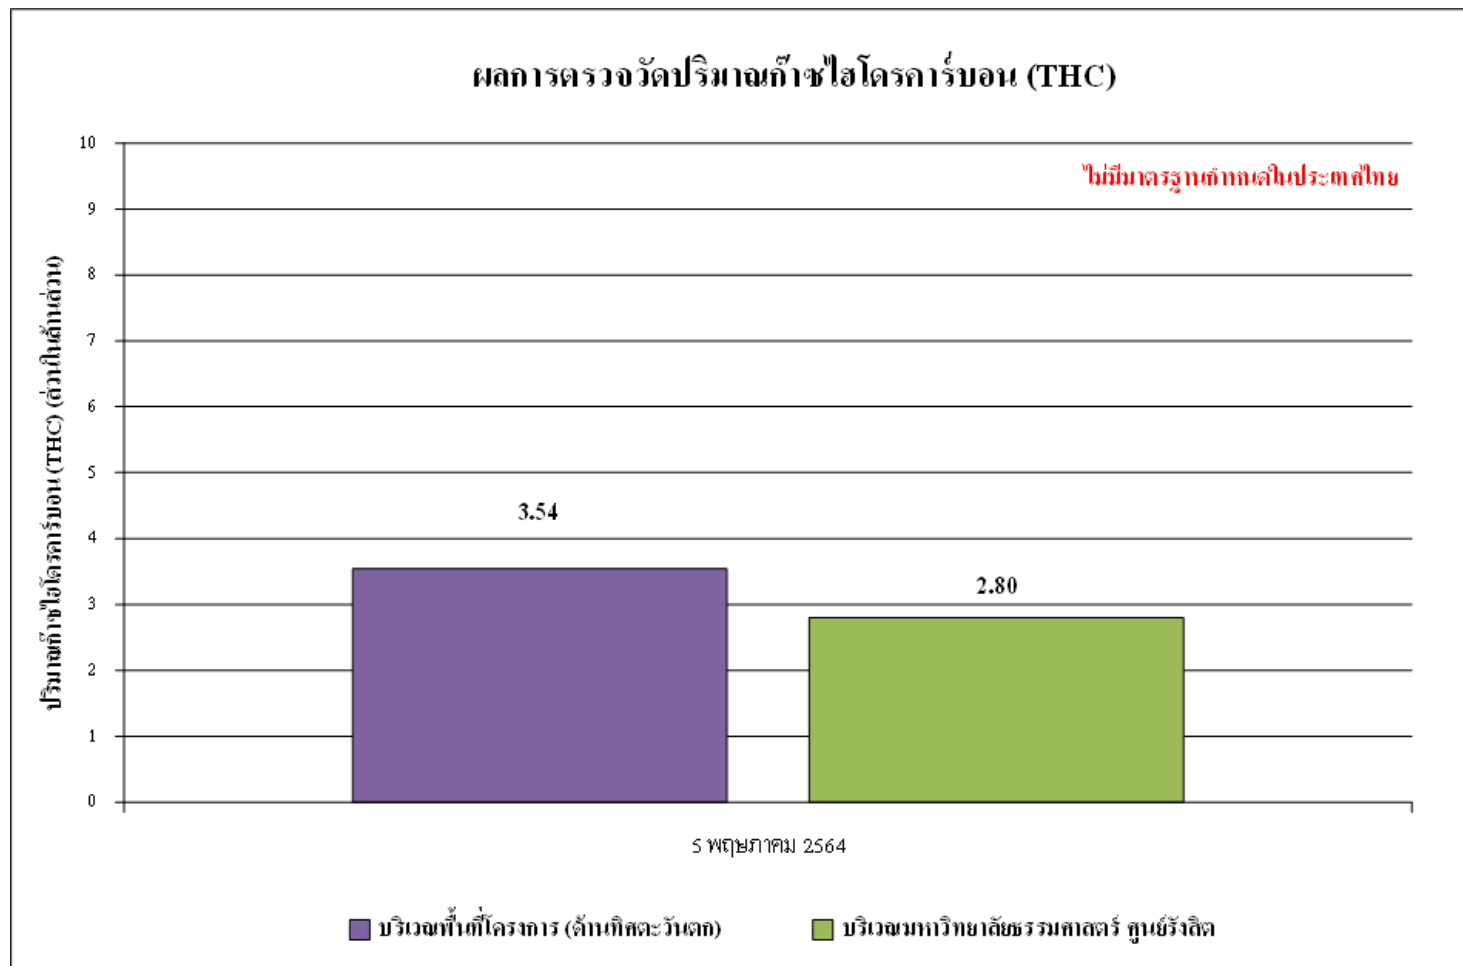
ผลการตรวจวัดปริมาณก๊าซไฮโดรคาร์บอน (THC)

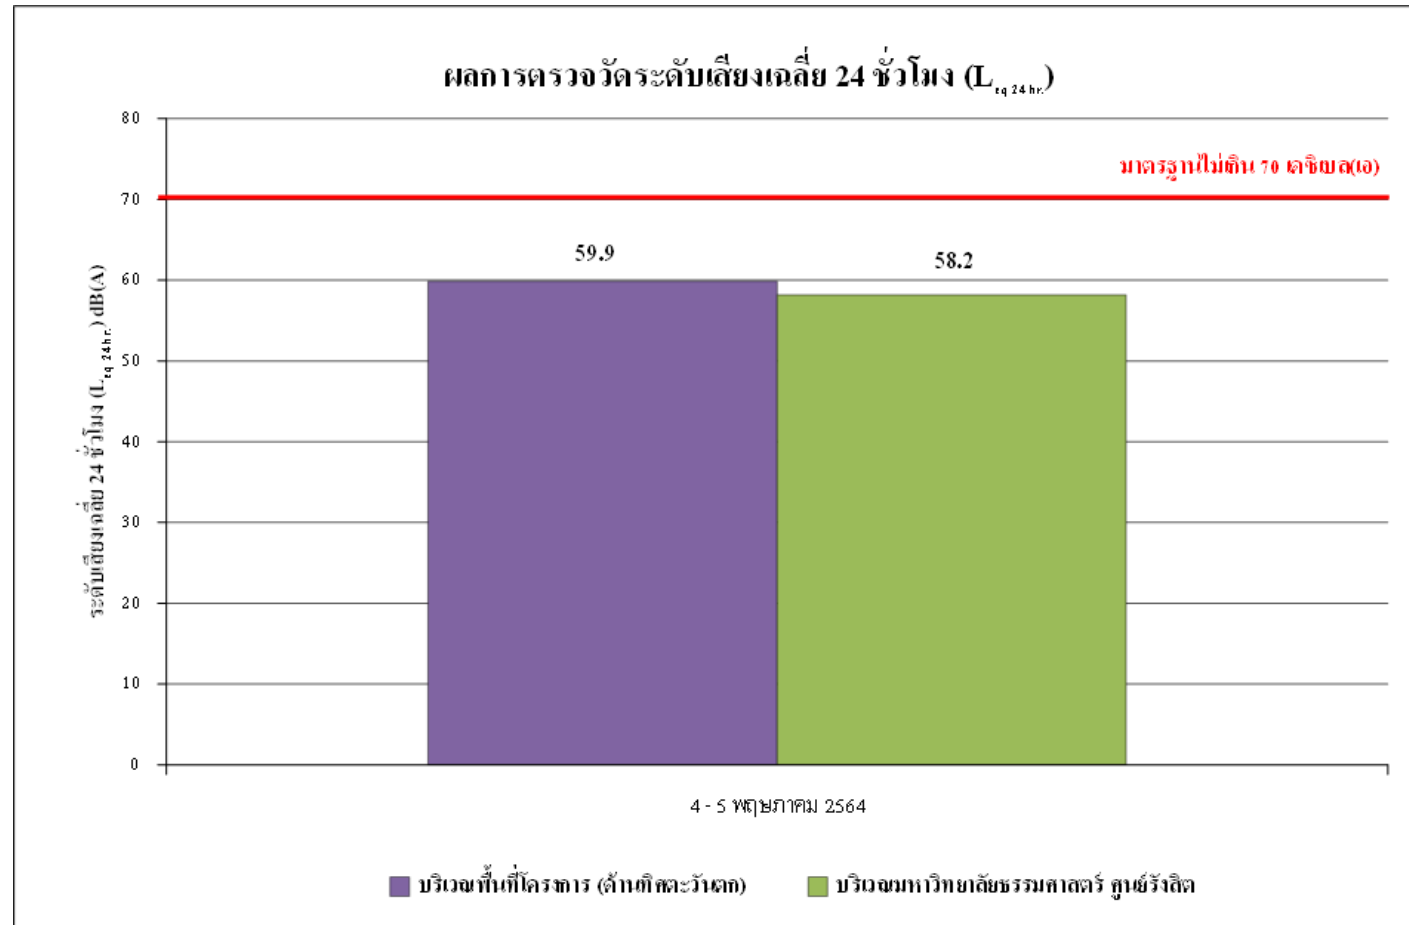
ผลการตรวจวัดระดับเสียงเฉลี่ย 24 ชั่วโมง ($L_{EQ} 24 HR.$)

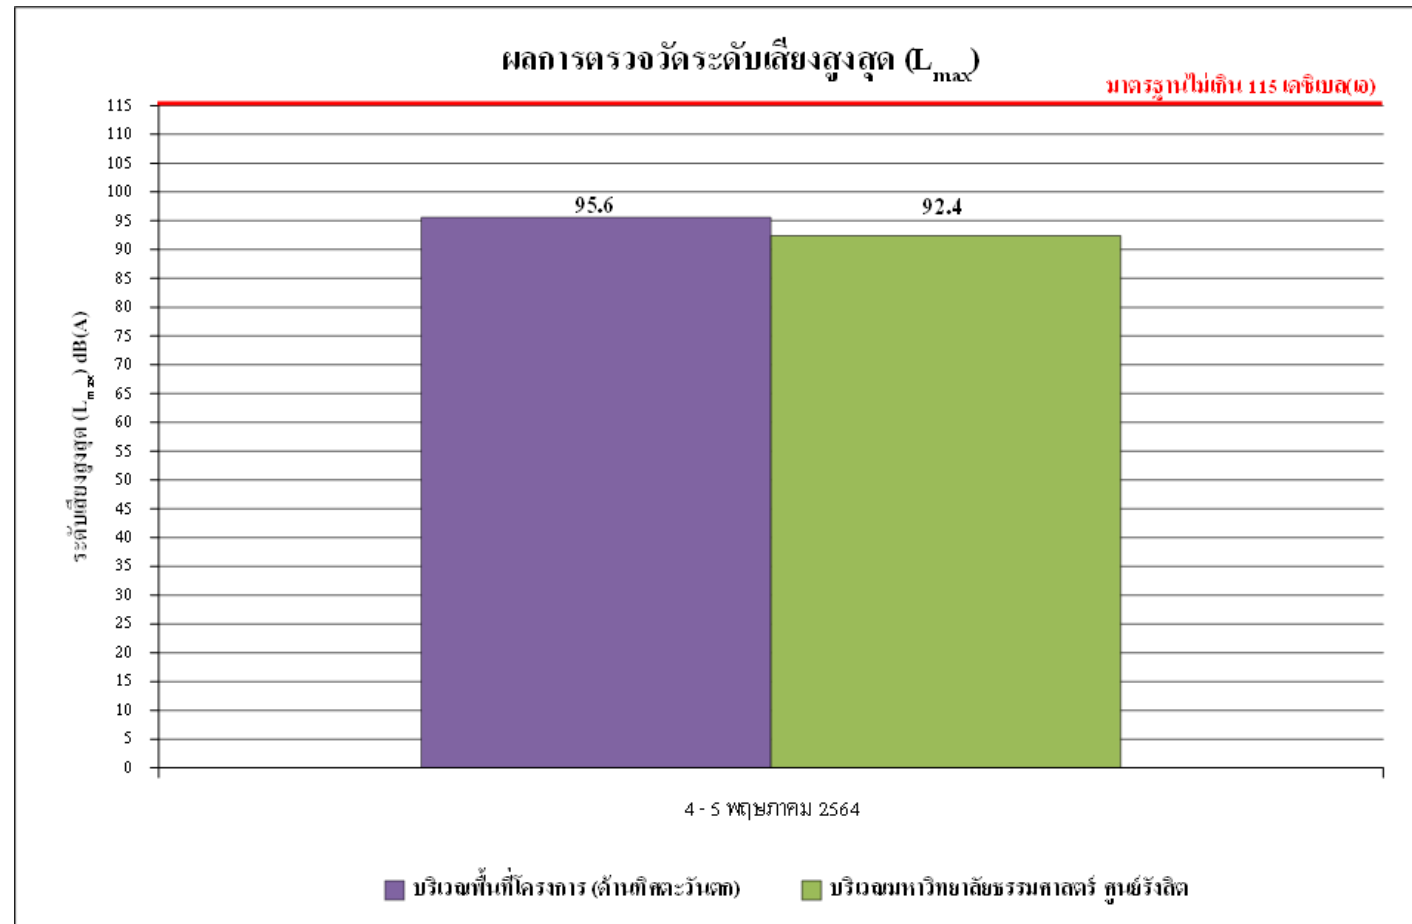
ผลการตรวจวัดระดับเสียงสูงสุด (L_{MAX})

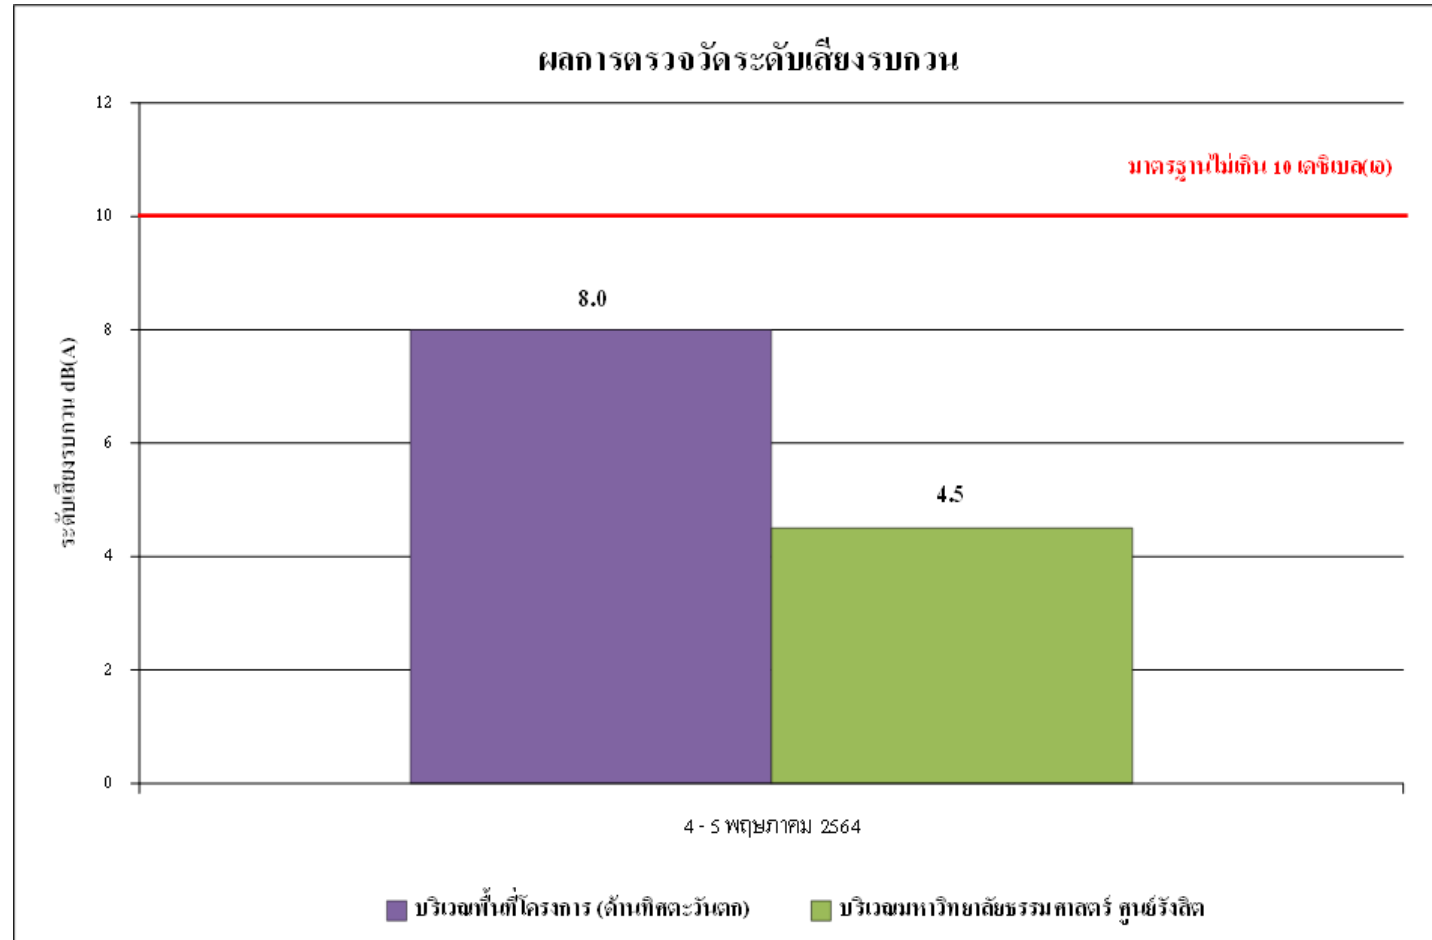
ผลการตรวจวัดระดับเสียงรบกวน

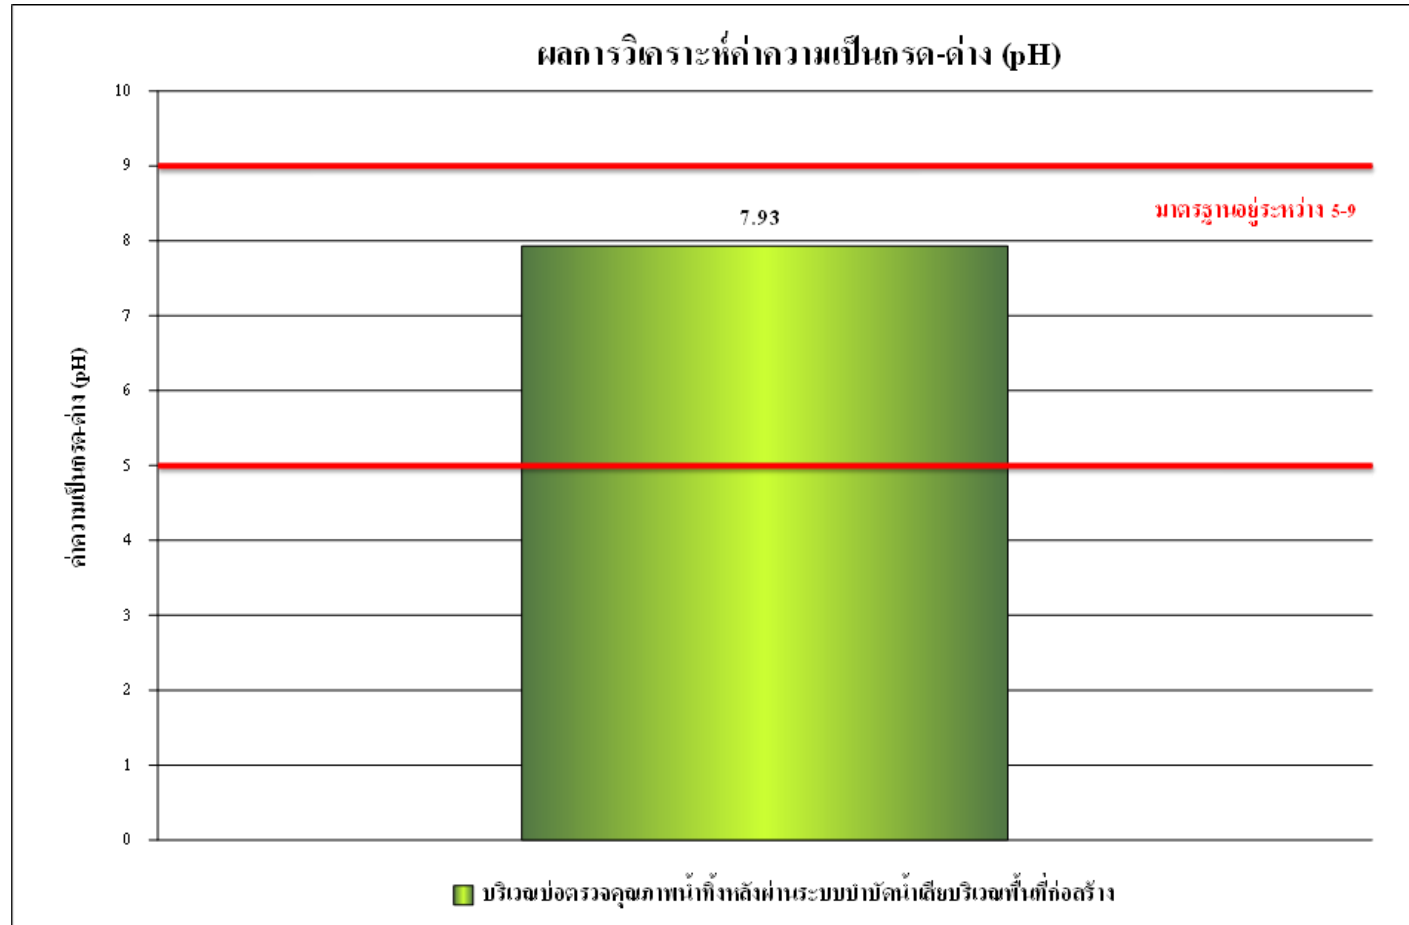
ผลการวิเคราะห์ค่าความเป็นกรด-ด่าง

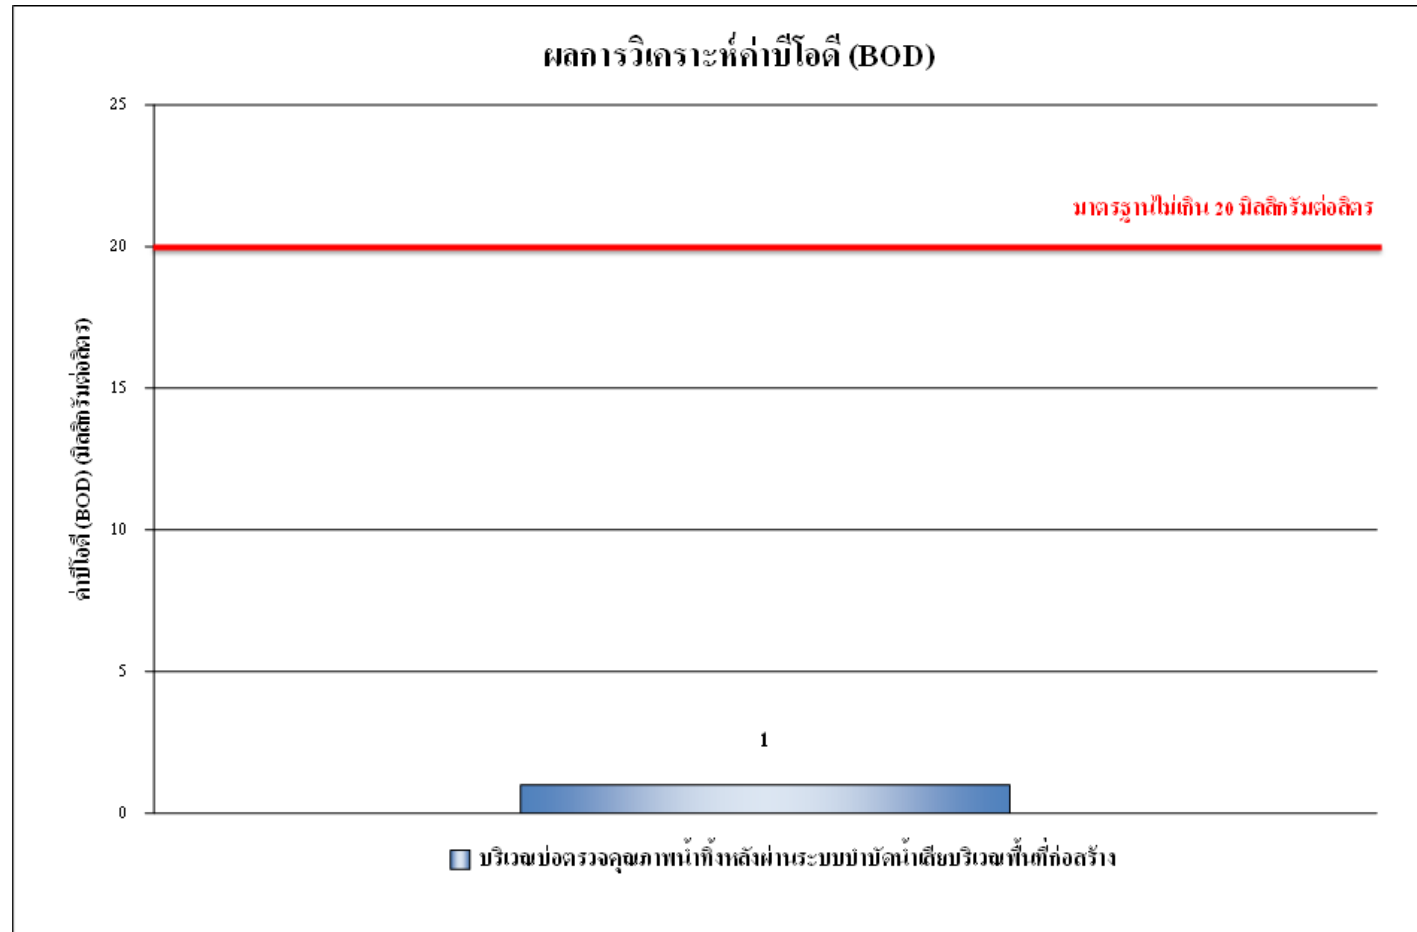
ผลการวิเคราะห์ค่าบีโอดี (BOD)

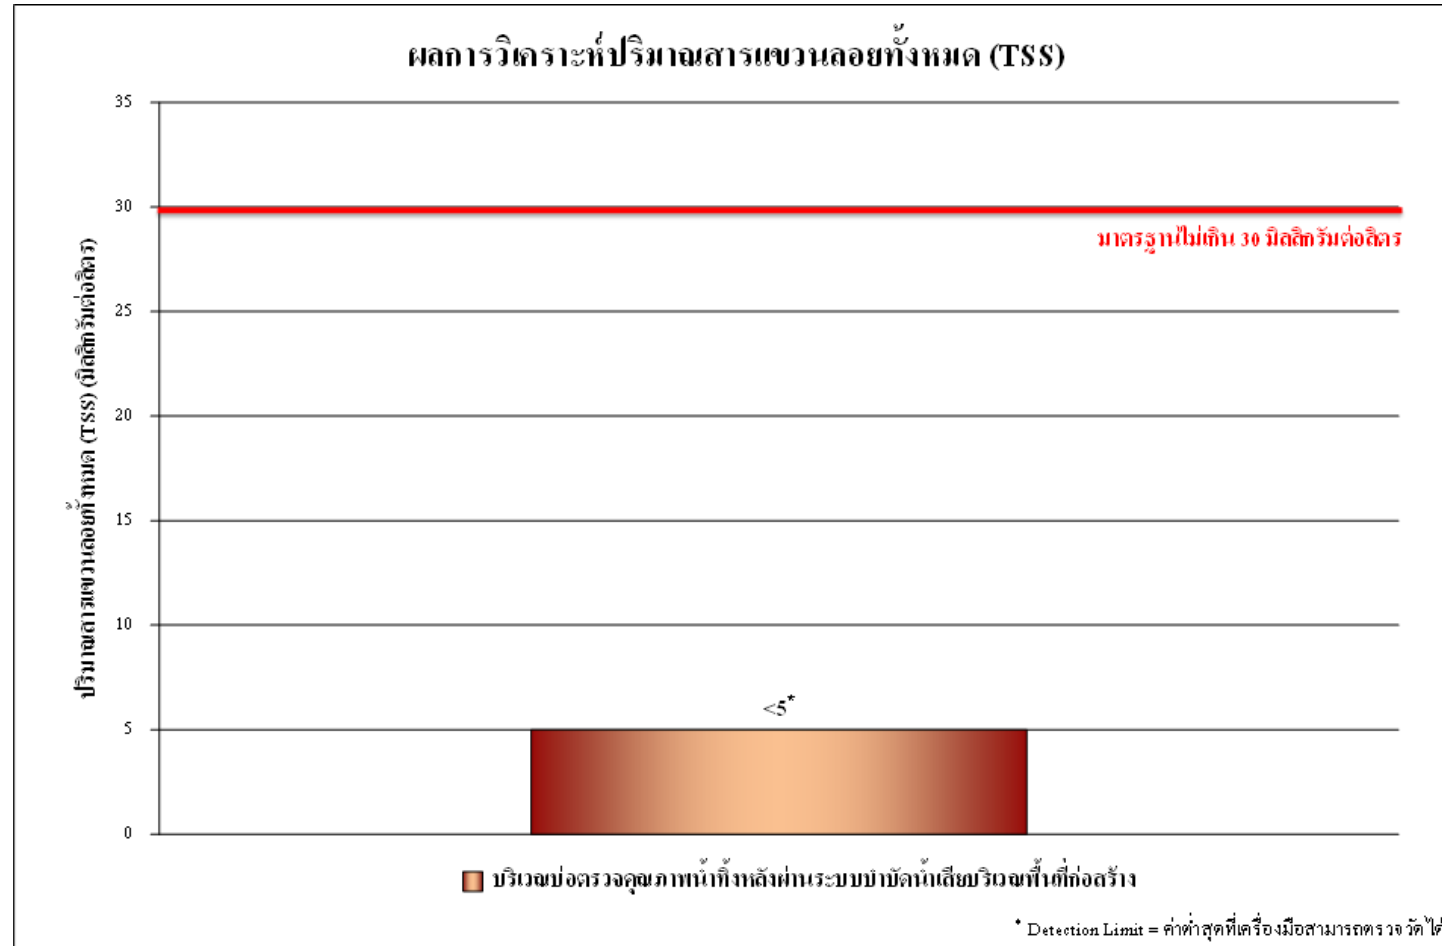
ผลการวิเคราะห์ปริมาณสารแขวนลอยทั้งหมด (TOTAL SUSPENDED SOLIDS)

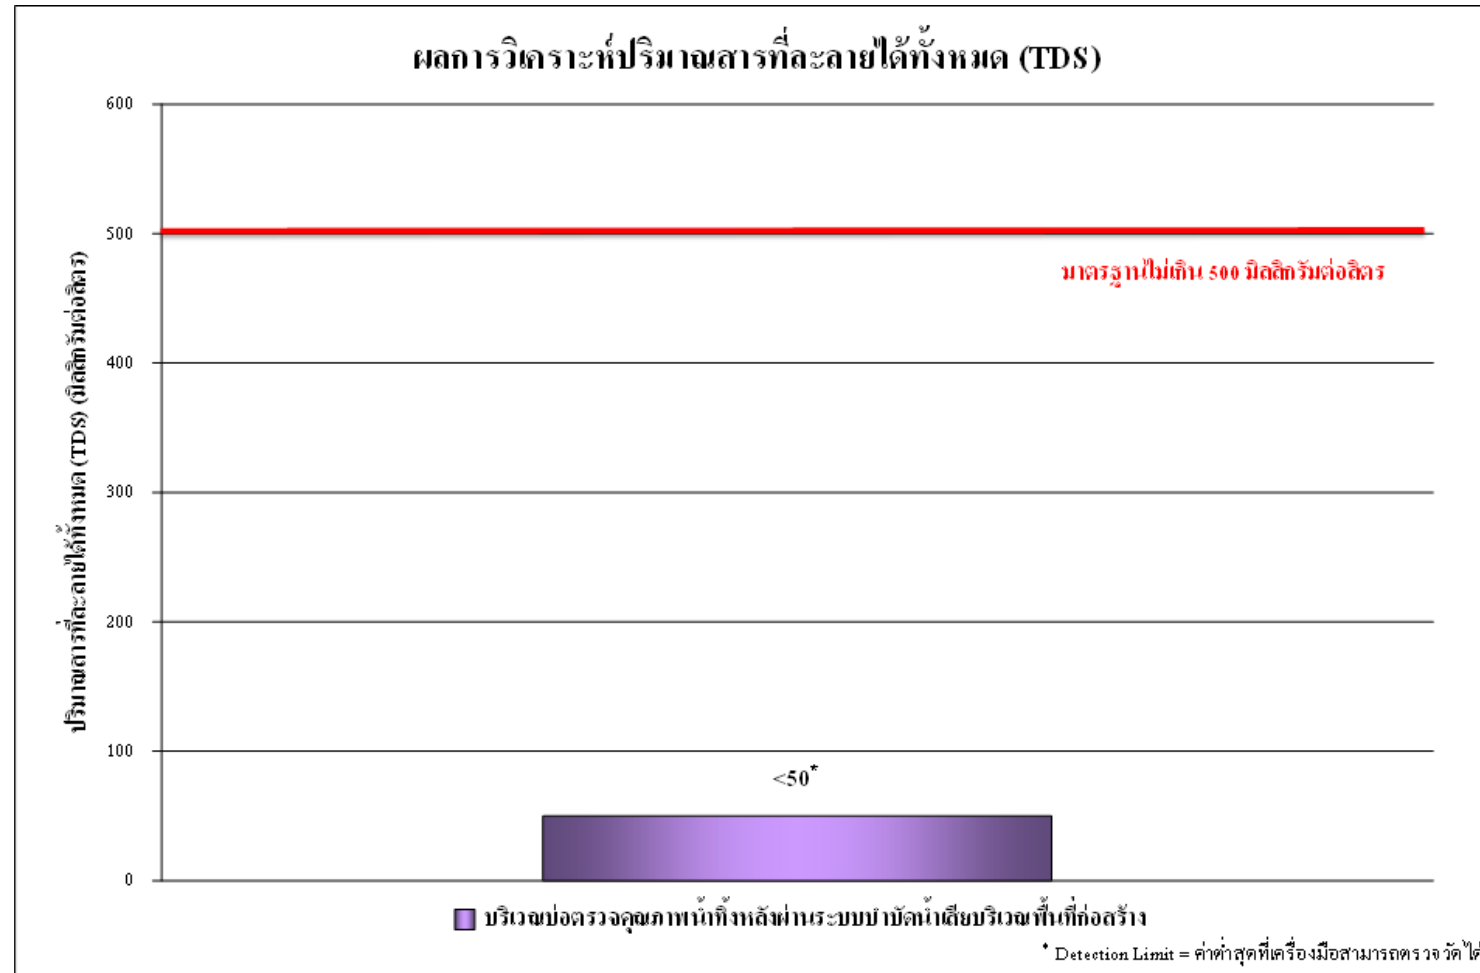
ผลการวิเคราะห์ปริมาณสารที่ละลายได้ทั้งหมด (TDS)

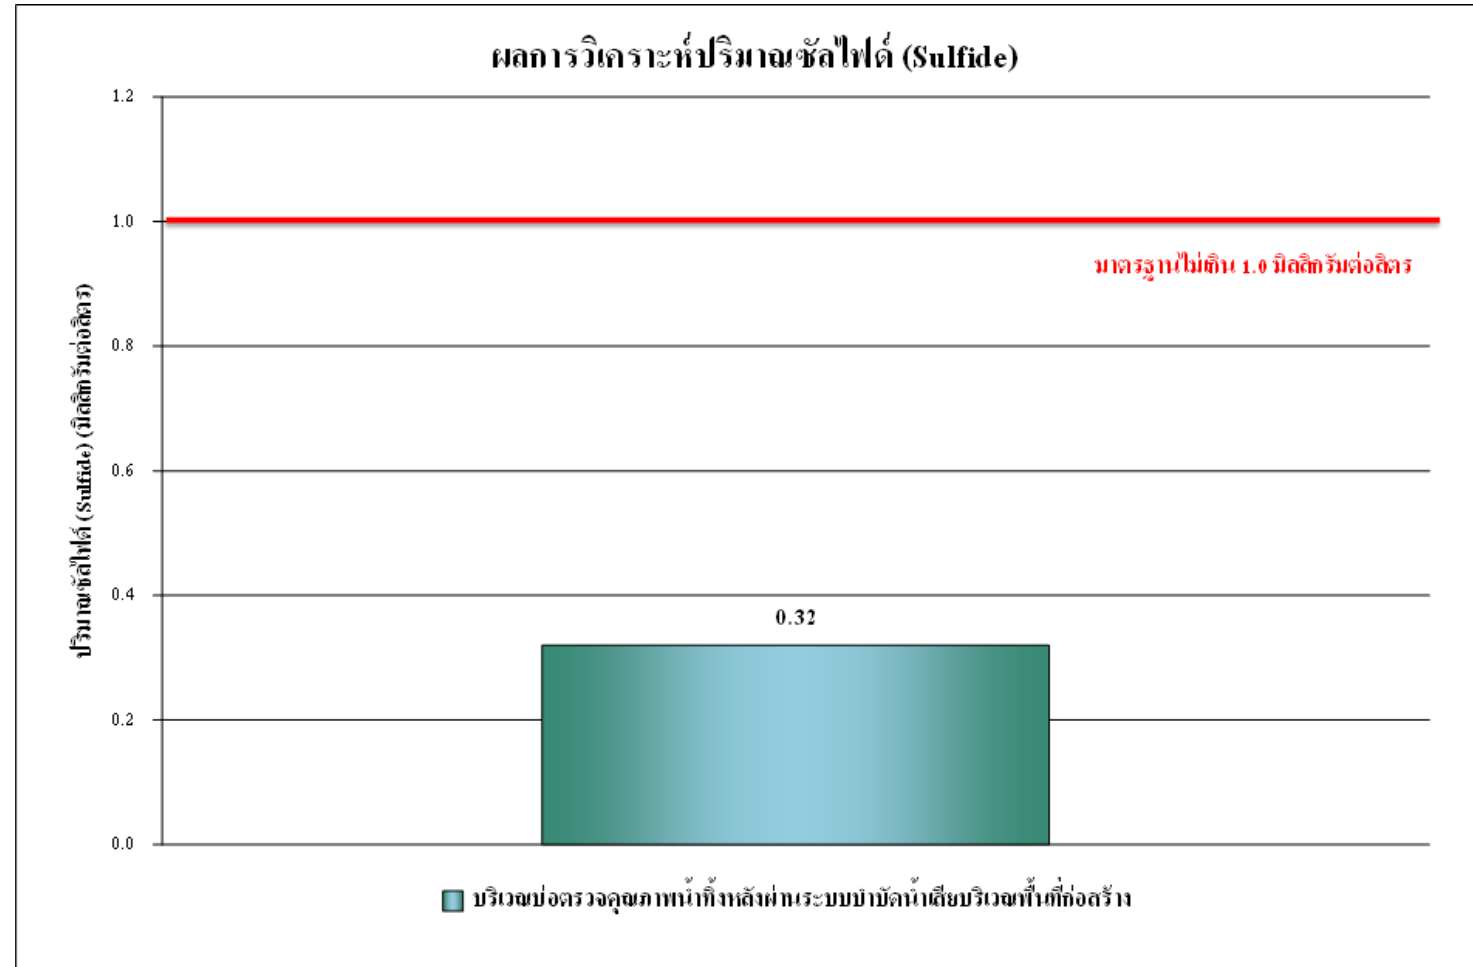
ผลการวิเคราะห์ปริมาณซัลไฟด์ (SULFIDE)

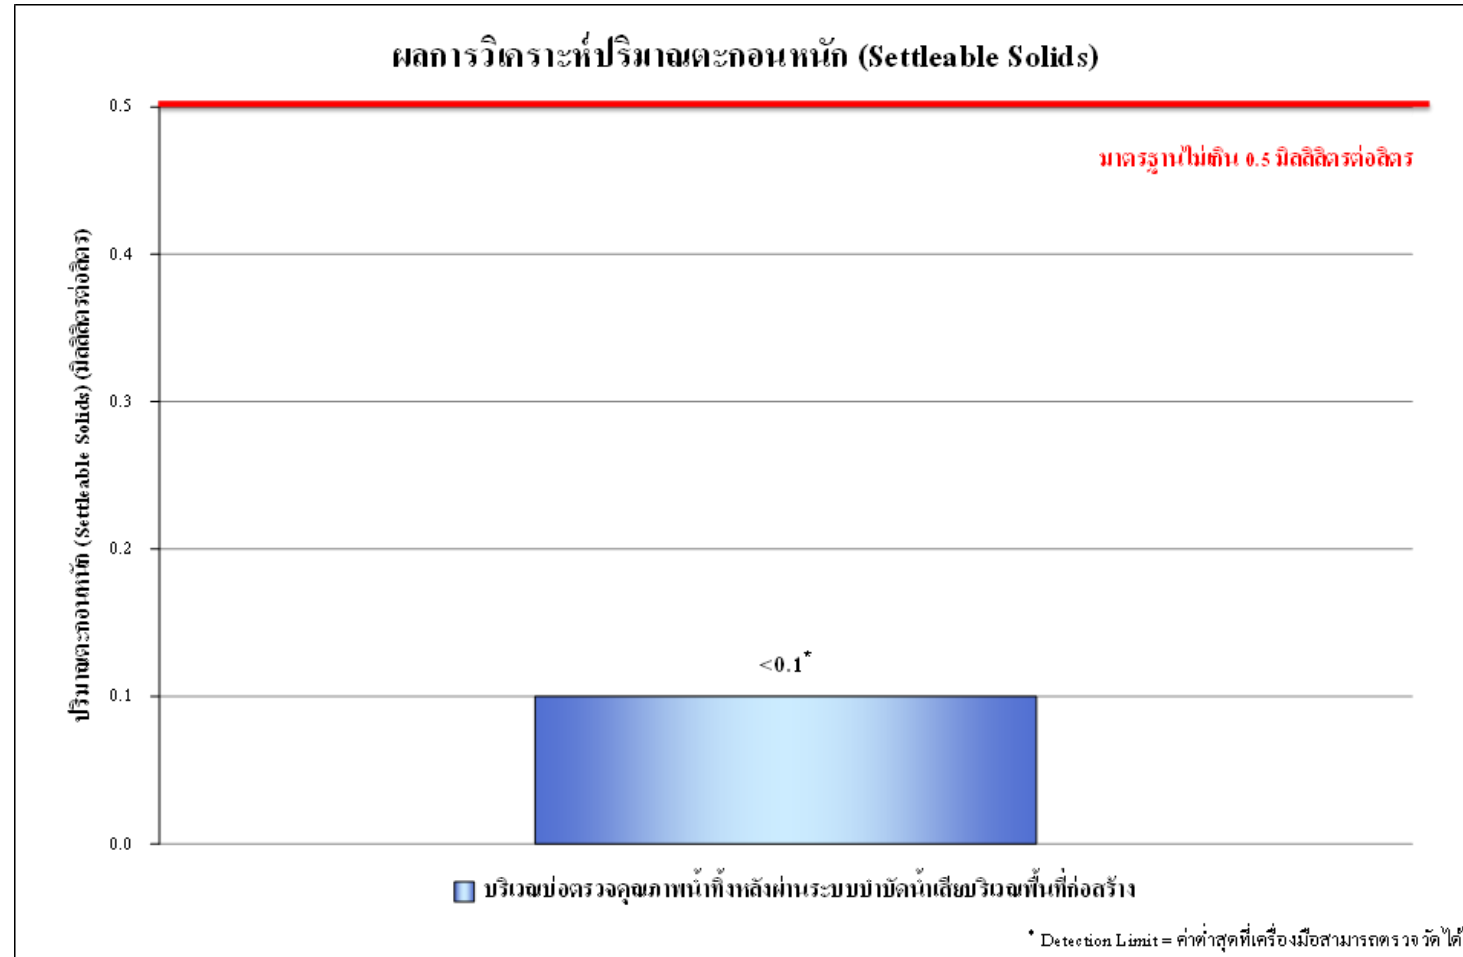
ผลการวิเคราะห์ปริมาณตะกอนหนัก (SETTLABLE SOLIDS)

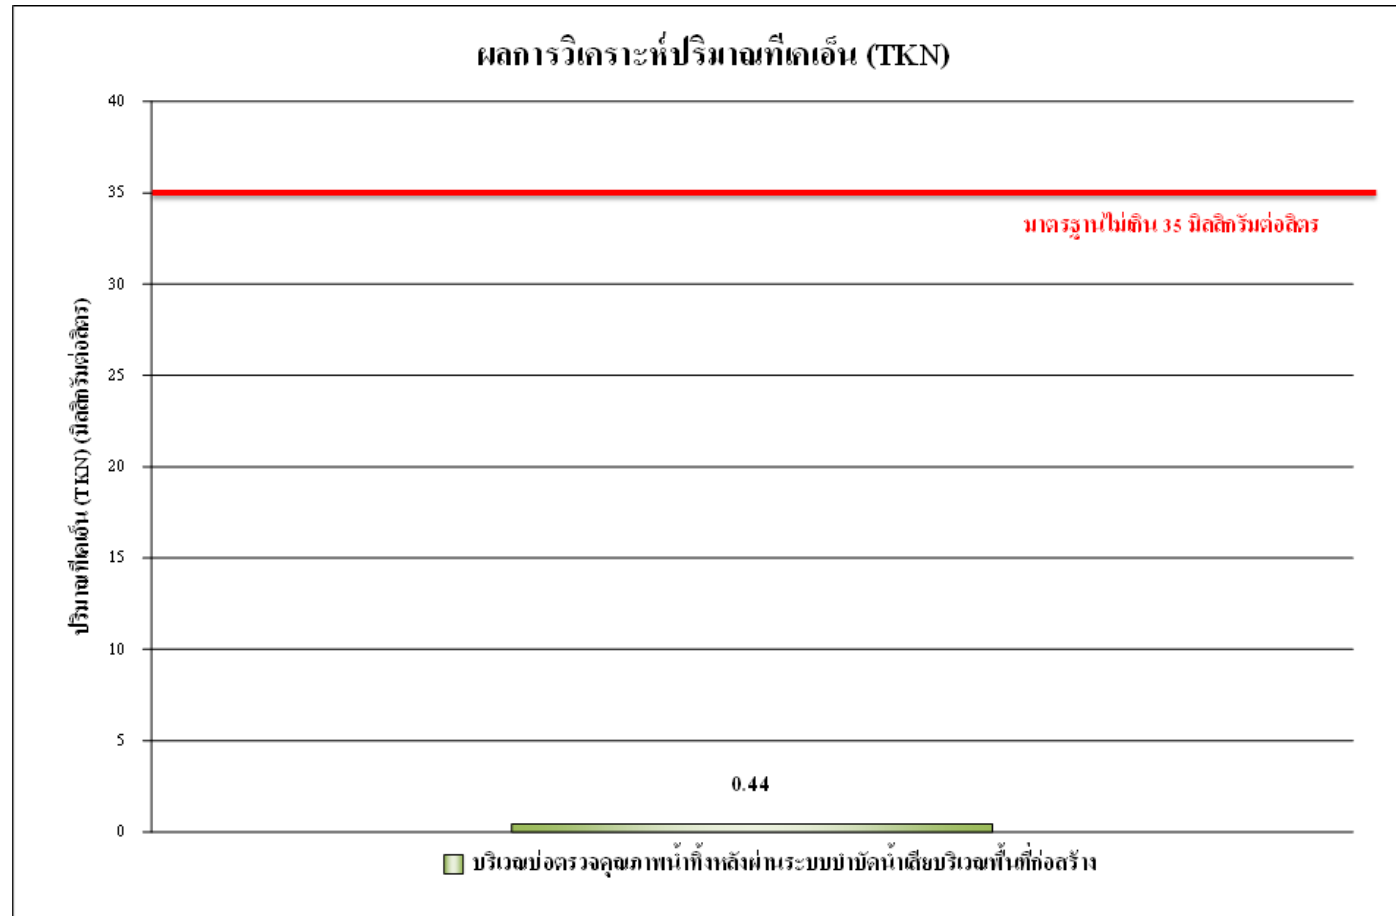
ผลการวิเคราะห์ปริมาณทีเคเอ็น (TKN)
