โครงการ ก่อสร้างอาคารศูนย์การแพทย์ธรรมศาสตร์

บริษัท เอ็นไวแล็บ จำกัด

วันที่ 2 มิถุนายน 2564

ผลการตรวจวัดคุณภาพสิ่งแวดล้อม ประจำเดือนพฤษภาคม 2564

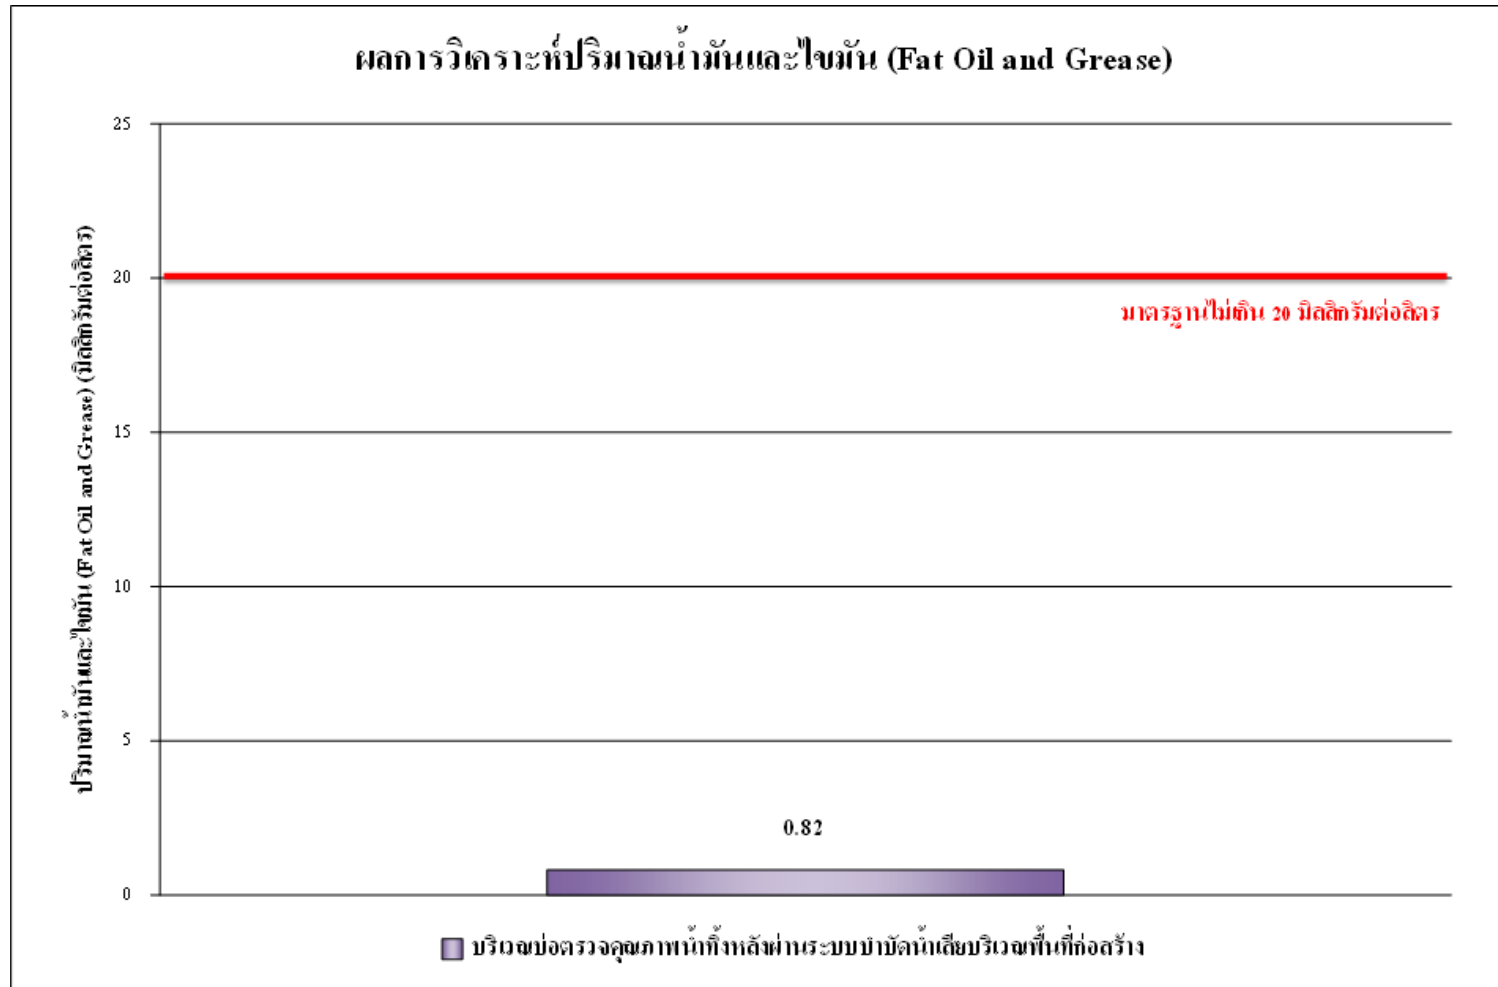
ผลการวิเคราะห์ปริมาณน้ำมันและไขมัน (FAT OIL AND GREASE)

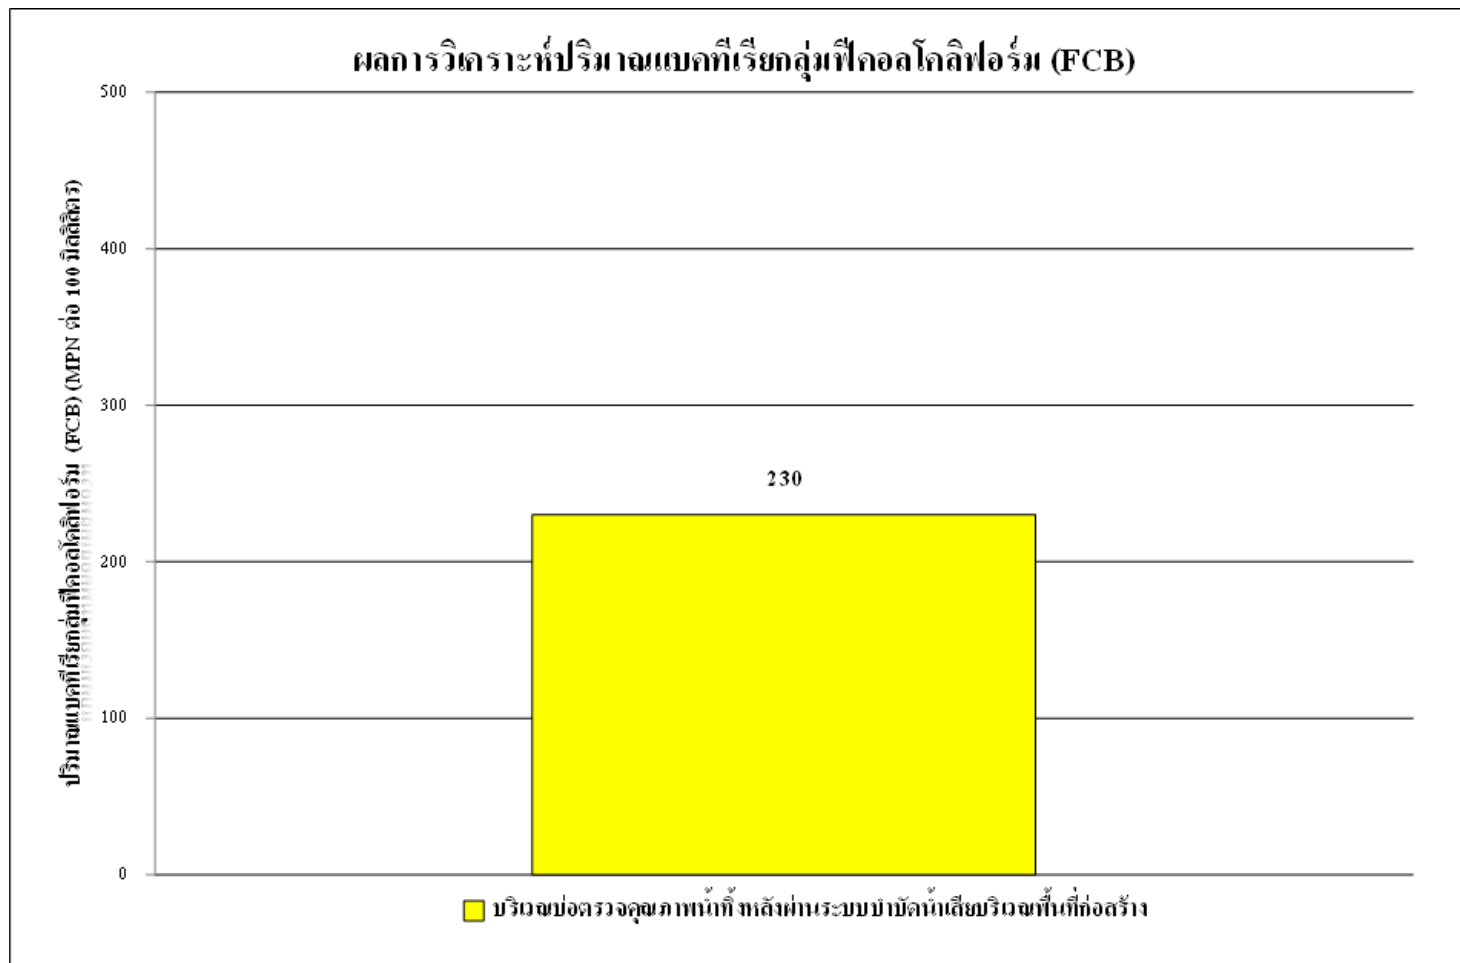
ผลการวิเคราะห์ปริมาณแบคทีเรียกลุ่มฟีคอลโคลิฟอร์ม (FCB)
